## 武庫川下流部における 2014 年洪水災害の分析

三輪 弐\*

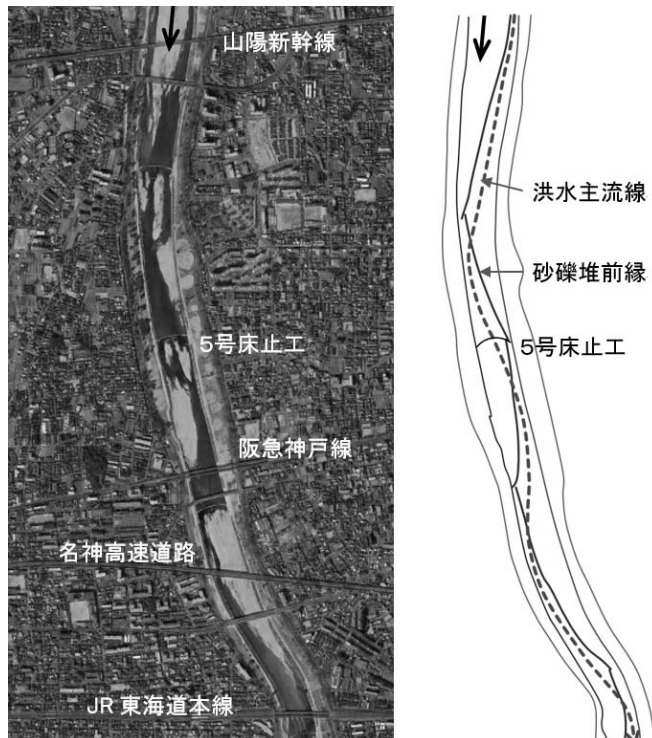
図1 武庫川下流の砂礫堆と洪水主流線

河床の低い部分をつなぐと淵と瀬が交互に連続する流れになるのである。逆に、砂礫堆の形状と接続パターンが分れば、洪水時の主流線の走り方が分る。図1には、

山陽新幹線から JR 東海道本線までの区間について、Google Earth 画像から砂礫堆形状を読み取り、洪水主流線の走り方を推定・記入した。

図1の衛星写真を見ると、5号床止工上流左岸と下流右岸に寄洲があり、水域は右岸から左岸に移っている。床止工上流で右岸側に寄っていた洪水主流は岸を離れ、5号床止工において流路中央付近を越えている。洪水時の流れが右岸沿いの淵部から徐々に広がり始めた位置に床止工がある。床止工の上流側に河床洗掘を予防するために護床工が敷設されていたが、洪水によって流出し、図6に見られるように、床止工を越えた大量の護床ブロックが下流護床工の上に散乱した。

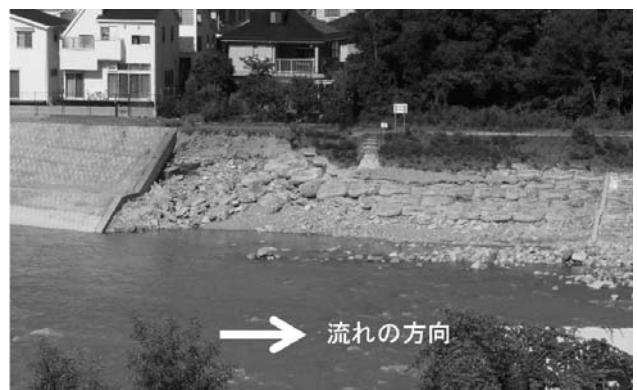
図3 生瀬東町地先の河岸浸食状況  
2014年8月洪水後の撮影

生瀬橋下流にある水管橋より少し下流地点の左岸において河岸浸食被害があった。2004年10月の台風23号による洪水によって、生瀬橋の上下流では各所で河岸浸食や護岸損壊の被害があった。その後の災害復旧によって、水衝部河岸に当たる被災部には、図3のように強固なコンクリート護岸が施工されていた。

その下流河岸は水衝部の下流に位置していたので、コンクリート護岸は設置せず、土嚢を積み重ねた上に土をかぶせ植生を施した護岸であった。生瀬橋の上流区間は大きく強く右方向に湾曲した河道である。砂礫堆の位置はほぼ安定し、生瀬橋の下流においても洪水水衝部はほぼ固定している。それでも、今回の洪水によって水衝部が若干下流へずれてきたため、コンクリート護岸の下流河岸において、表面の植生被覆土は流亡し、接続部付近の土嚢も流失した。これより下流の河岸においても、見返り岩の対岸付近まで左岸側の植生被覆土ははがされた。しかし、洪水水衝部を外れた河岸であるため、土嚢護岸はそのまま維持された。水衝部と水裏部の違いが鮮明に現れた。

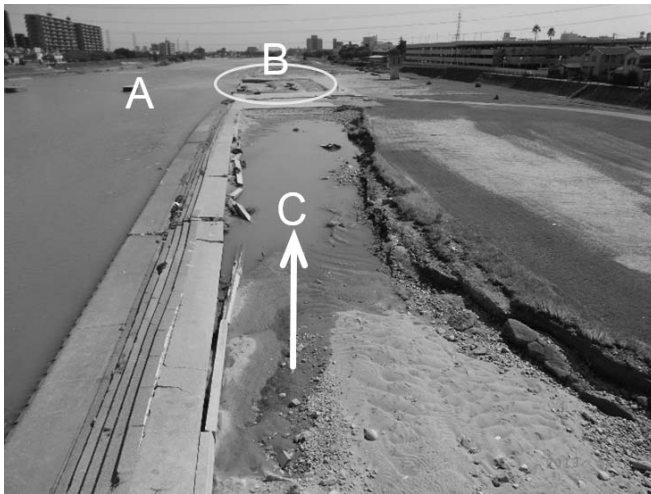
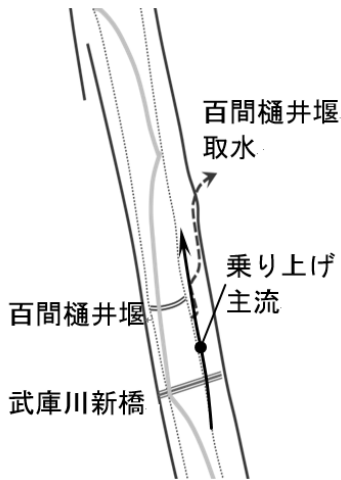
図4 百間樋井堰右岸の高水敷洗掘と取水路埋没  
2013年9月洪水後の撮影  
A: 百間樋井堰 B: 魚道と取水路の埋没  
C: 乗り上げた洪水による高水敷表面の洗掘

武庫川下流には、多数の堰や床止工が設置されている。百間樋井堰は、農業用水と西宮市水道として取水される重要な施設である。図4は、2013年9月洪水後の上流高水敷表面の洗掘と右岸魚道と取水路が埋没した様子である。堰本体は転倒堰であり、この写真では転倒した状況であるため、支柱だけが写っている。

その後の災害復旧によって高水敷表面の洗掘は埋められ、損傷したコンクリート護岸も補修されたが、2014年8月洪水によってほぼ同様の被災を蒙った。灌漑期の8月中旬の被災であったため、取水路を埋めた石礫はただちに除去され、高水敷表面の洗掘箇所にも埋め戻された。図4には、高水敷洗掘の様子が分る2013年洪水後の写真を掲げた。

百間樋井堰上下流の2013年洪水当時の砂礫堆形状は図4下図の通りである。洪水は、低水路におさまらず、この付近では高水敷部においても約50cmの水深で流下した。特に、水衝部になった武庫川新橋上流右岸において、洪水主流の一部が高水敷の上に乗上げたことにより被害が発生した。武庫川新橋地点の高水敷表面保護工によって水流が加速されたことも、表面洗掘被害の拡大につながった。

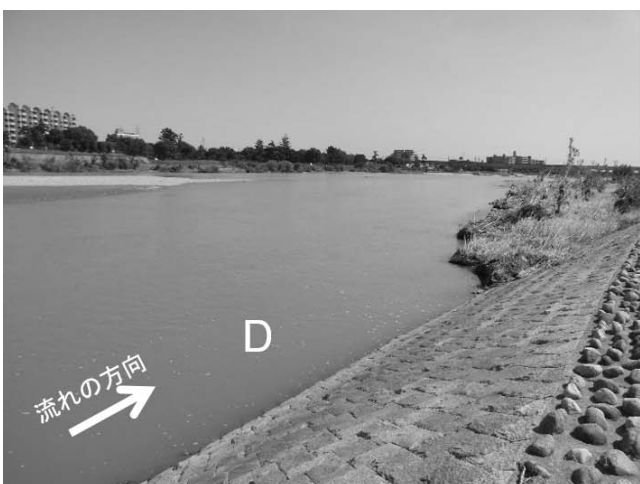
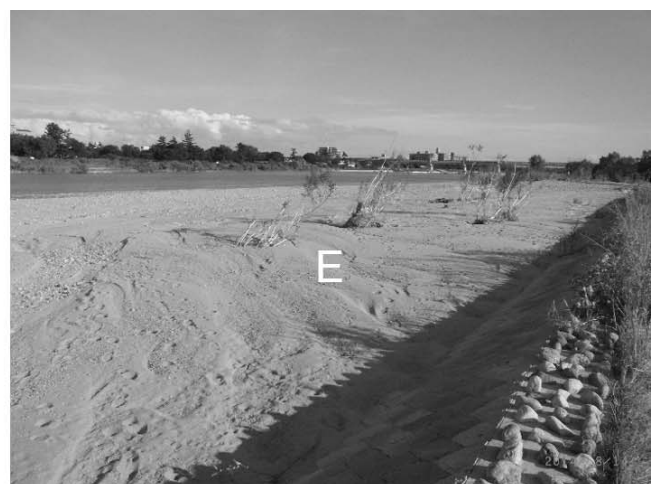
図5 仁川合流点上流右岸沿い寄洲の2014年洪水による発達  
左: 2013年9月洪水後の撮影 右: 2014年8月洪水後の撮影  
2013年9月の水域D → 2014年8月洪水で発達した寄洲E

2014年8月の洪水では、仁川の合流点直上流右岸沿いの寄洲が下流に移動してきた。図5の2013年9月洪水後の写真にみられるように、右岸護岸前面は、洪水前には水域だったが、2014年8月洪水後にはすっかり

大きな寄洲に覆われている。この寄洲の下流先端部は、仁川合流点に達しており、重要な右支川である仁川からの流入を塞いでしまった。

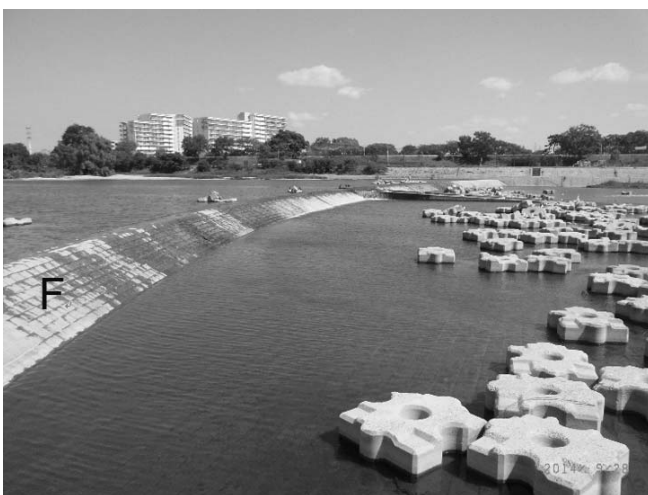
上流護床ブロックが流出する被害は、宿河原堰（神奈川県多摩川）においても、2007年9月台風9号による洪水のさい発生している。堰や床止工の護床ブロックは、計画河床高に合わせて上流側に敷設される。水路実験によってこの現象の再現を試みたところ、上流側の淵部は、計画河床より深く掘れており、護床工の

図6 5号床止工 (F) の上流護床ブロックが下流護床工上に散乱した状況 (2014年洪水後の撮影)

上流端が水流によって下から持ち上げられ浮き上がって流失することが実証された<sup>2)</sup>。

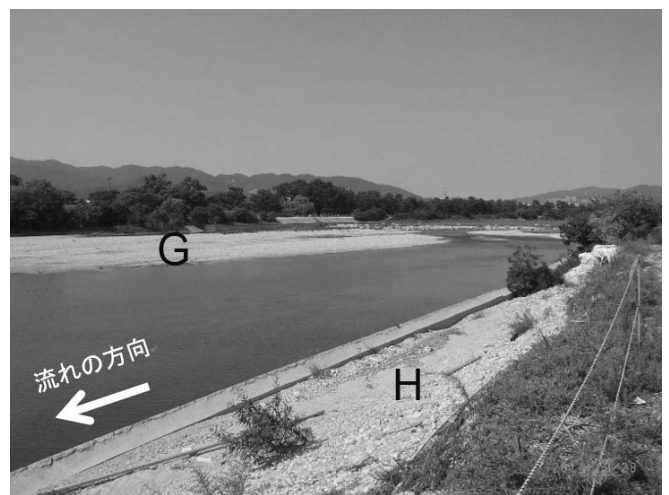
図7 阪急神戸線橋梁上流左岸の河岸浸食状況 (2014年洪水後の撮影, G: 寄洲, H: 河岸浸食)

5号床止工を流路中央付近で越えた洪水主流は、阪急神戸線橋梁の上流左岸にぶつかっていく。水衝部となった河岸は、**図7**のように大きく浸食された。河床に近い下部には、既設護岸が施工されているため、その上部河岸が浸食された。護岸の一部も、沈下し傾くなどの被害を蒙った。

2013年9月の洪水によってもほぼ同じ個所で河岸浸食被害が発生していた<sup>1)</sup>。浸食の大きな個所に対しても大型土嚢を配置するなどの応急的な補修工事しか実施していなかったため、今回の洪水によって河岸浸食被害が拡大した。しかも、直線的な河道であるため、砂

礫堆の下流への移動も見られ、水衝部河岸が少し下流にずれることで河岸浸食範囲が下流にも拡大した。

水衝部に当たる左岸側の河岸浸食被害に対し、広く寄洲が広がった右岸では河岸浸食は発生していない。砂礫堆が形成された河道区間において、洪水時の主流が左右岸交互に蛇行し、水衝部河岸も左右岸交互に現れるが、その対岸の寄洲側は非水衝部（いわゆる水裏）になる。ここでは、その違いが鮮明に現れた。

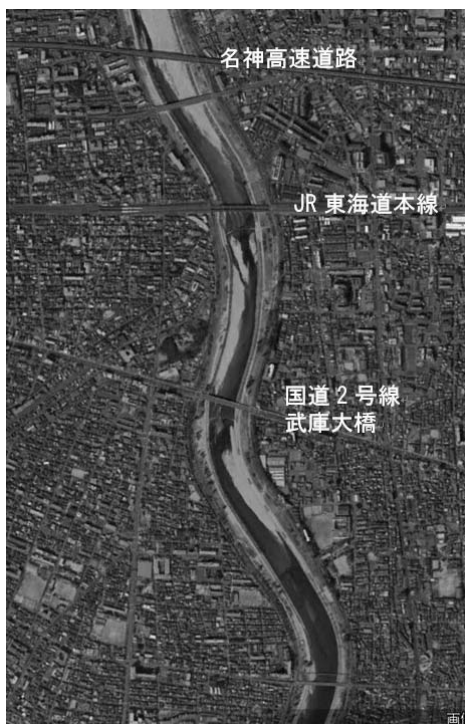
図8 武庫川下流の蛇行河道区間において安定化した寄洲と水域 (Google Earth 2014-03-11 画像取得)

名神高速道路橋梁から下流区間においては、**図8**に見られるように、河道そのものが左右交互に湾曲する蛇行河道になっている。直線的な河道において洪水のたびにその形状を保持しながら下流に移動する砂礫堆は、このような蛇行河道においては移動が抑制され、寄洲の位置や洪水水衝部も安定化する<sup>3)</sup>。

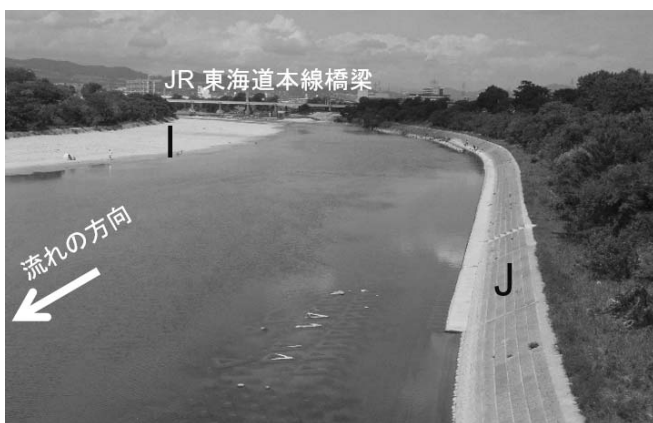
図9 JR東海道本線橋梁下流の強固な護岸設置 (2014年洪水後の撮影, I: 寄洲, J: 根固め付設護岸)

**図9**はJR東海道本線橋梁の下流に見られる安定化した右岸寄洲と左岸側の淵である。洪水水衝部は淵からその下流にかけての左岸側で固定化されており、低水路河岸は頑丈なコンクリート護岸で保護されている。そして、護岸の前面河床の洗掘を防止するため、根固め工が付設されている。

今回の洪水でも、2013年洪水とほぼ同量の流量であったが、この付近では低水路満杯水位を少し超えた程度で、高水敷に上がった水深は小さく、**図9**の護岸(J)の上部肩付近に流木やゴミが滞留していた。強固なコンクリート製の低水路護岸の損壊はなく、前面根固めブロックの一部が浮き上がり配置が変わっている程度の被害である。一方、右岸側には安定した寄洲(I)が広がっていて、洪水時の主流から外れた非水衝部である。そのため、強固な護岸を設置する必要がない。
