武庫川の水表面泡とその発生実態について

武庫川あわ検討グループ

村岡浩爾*, 岡田 隆**, 吉田博昭***

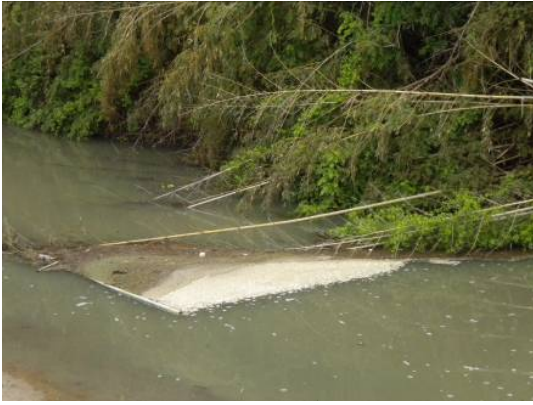
- 1) 正明寺橋（写真1）（伊藤：2009.5.7）

白濁した泡が川の岩陰の表面に溜まる。水は普段より透明で、濁りはない。河畔の竹林から竹が川に倒れていて、それが泡をせき止める形になっている。すぐ上流に本庄浄化センターがある。

写真 1 正明寺橋付近

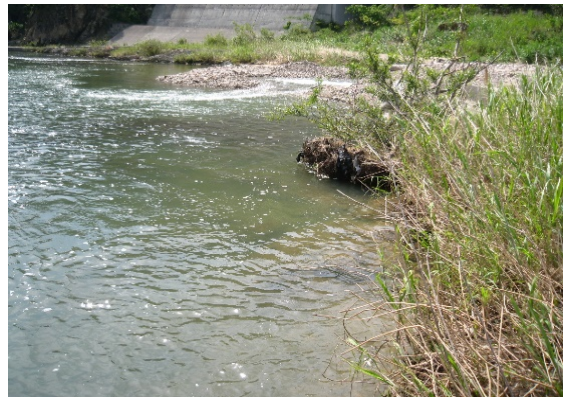
2) 船坂川と本川の合流部(本川側) (写真2) (村岡：2010. 6. 6)

泡は合流後の本川上流側のよどみ部分に滞留、白く2~5cm径で平べったい。船坂川の流量は少なく本川は平常状態。泡は本川上流からの流水によって発生していると見られる。濁りは目立たない。

写真 2 船坂川本川合流点

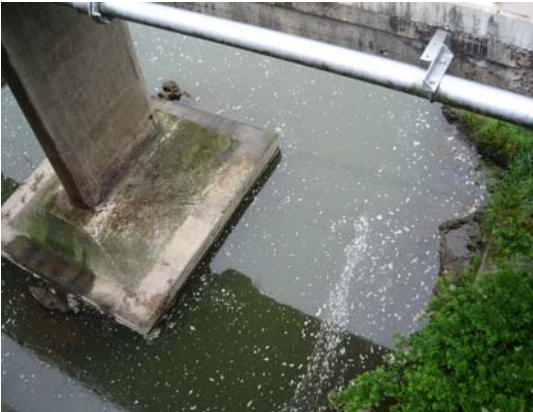
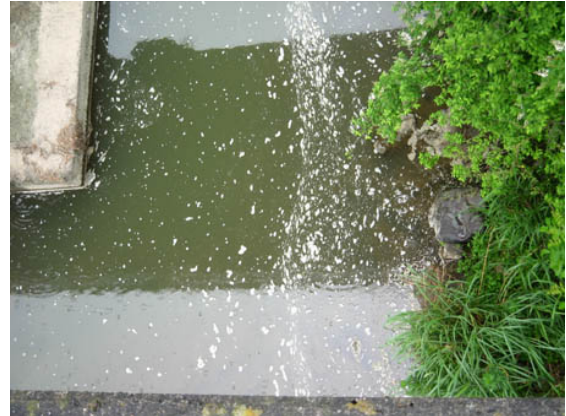
3) 亀治橋 (写真3, 4) (古武家・村岡：2009. 5. 28)

橋の下流で堰き止めがあるので流れはゆっくり。2

~10cm径の白い泡が広く分散して浮かんでいる。水質は目立って悪くはない。

写真 3 亀治橋橋脚

写真 4 亀治橋橋脚付近

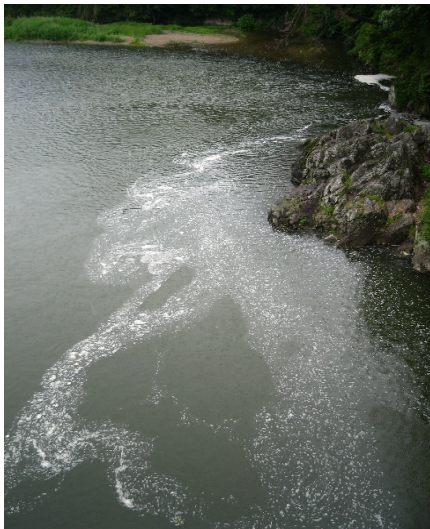
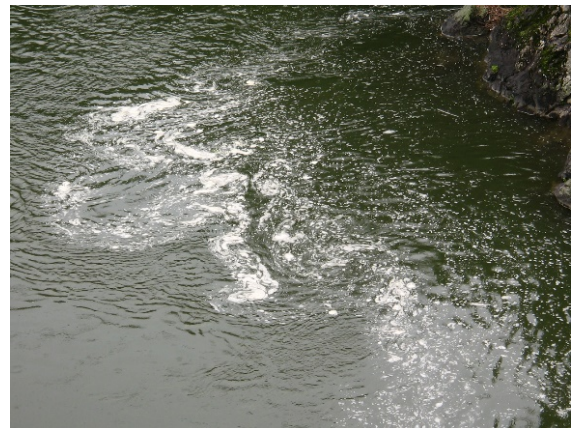
7) 亀治橋 (写真5, 6) (古武家・村岡：2009. 5. 28)

橋上流左岸の淵にべったりと広く停滞。緩やかな渦状の流れに乗って、渦巻いている。そこから橋の方に分散しながらバラバラの渦になって流れてくる。大きな渦の固まりは薄茶色に見える。橋の上流約500mの左岸に武庫川上流浄化センターがあり、下水処理水が放流されている。

写真 5 大岩橋上流左岸

写真 6 大岩橋上流側

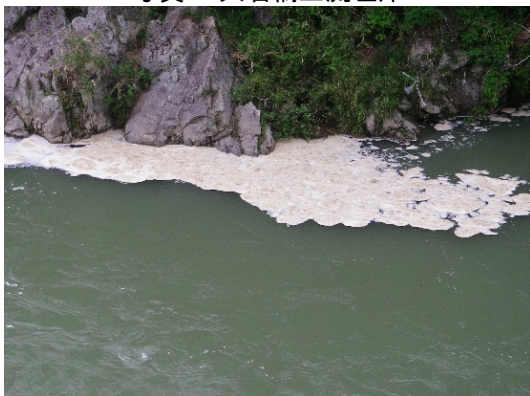
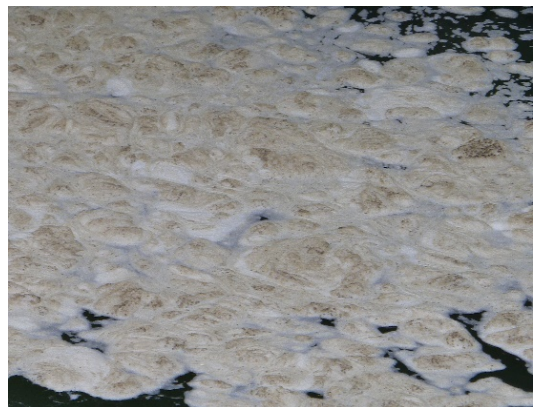
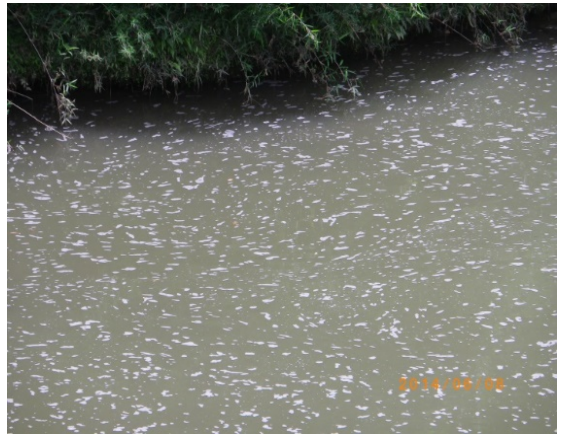
10) 大岩橋上流左岸 (写真7, 8, 10) (吉田・佐々木：2010. 11. 13)

流れのある部分では径10cm程度の固まり、渚では5cm四方以上で、渦巻き線状。クリーム色できめ細かく長く残る。流量は少なく、流れは遅い。2009年より特に泡は多く、上流浄化センターの影響だけか、名神の工事に係わるものか不明である。

写真 7 大岩橋上流左岸

写真 8 大岩橋の泡の拡大

写真 10 大岩橋左岸の拡大

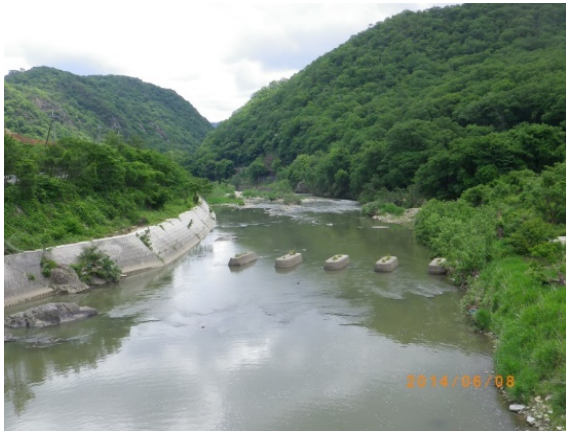
11) 大岩橋下流側 (写真9) (佐々木：2014. 6. 8)

相変わらず非常に泡が多く、クリーミーな泡が滞留する場所はこれまでより上流側に移動して規模が大きくなっていった。7年間の調査で最も水量が多く濁っている。

写真 9 大岩橋下流左岸

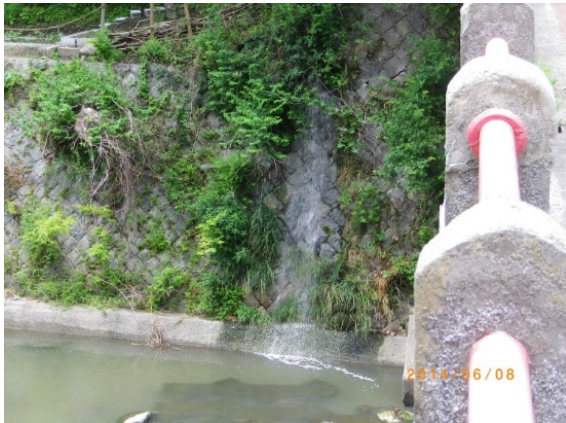
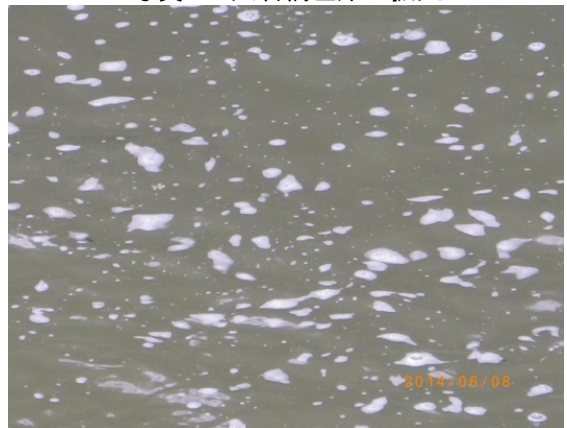
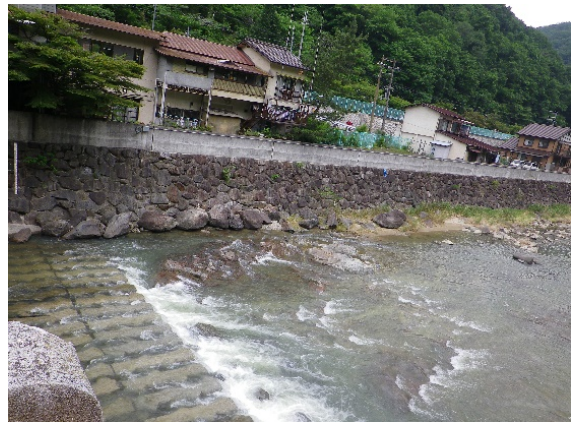
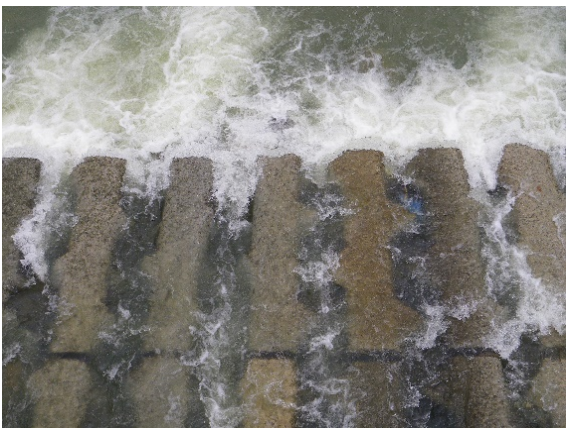
- 14) 温泉橋上流および下流 (写真 11, 12, 14, 15) (吉田・佐々木: 2010. 11. 13)

白く 2~3cm 径の固まり状態。長く残る。流れ全体に散在。流量は普段より少なく、流れは遅い。透明度はあるが、川底の苔が腐っている。

写真 11 温泉橋上流側排水

写真 12 温泉橋上流側排水部分

写真 14 温泉橋下流

写真 15 温泉橋下流

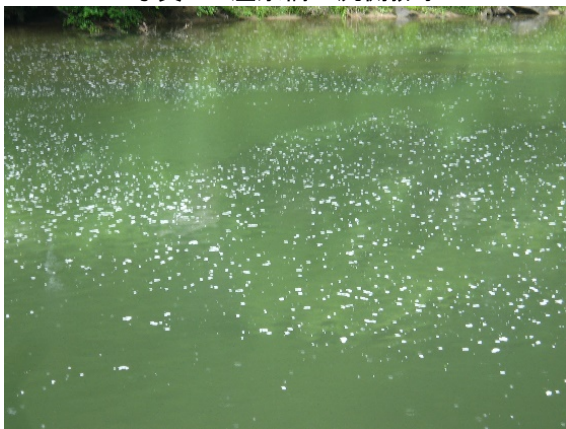
13) 温泉橋上流 (写真13) (古武家・村岡：2009. 5. 28)

径2~10cmの平面的な泡。橋下流に堰き止めがあるので、ゆったりと分散状態で流れている。白色。橋の

上流側に武田尾温泉あり。

写真 13 温泉橋上流側

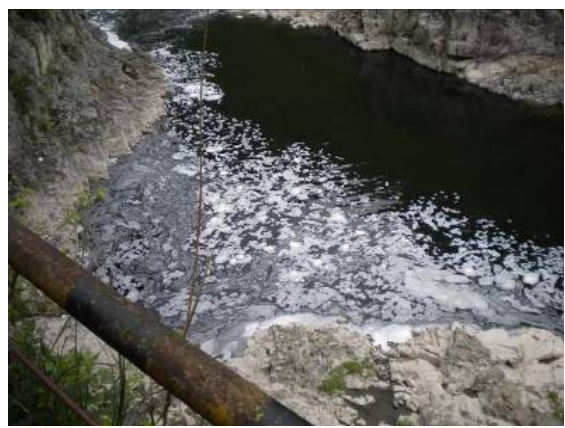
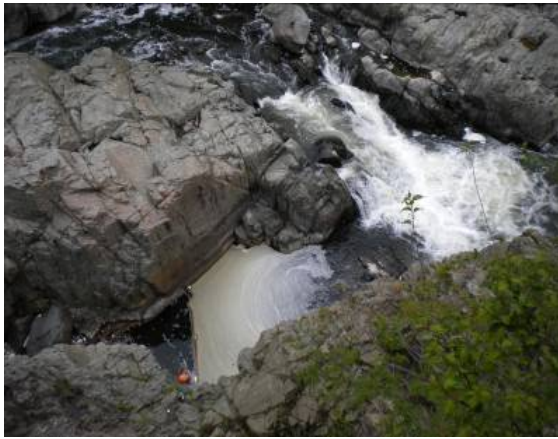
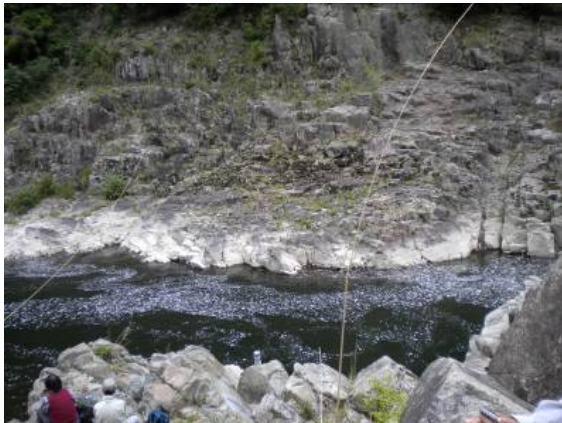
- 16) 武庫川溪谷百畳岩、溝滝付近 (写真 16, 17, 19) (伊藤: 2009. 5. 16)

白濁した泡が上流から下流へ断続的に流れてくる。岩陰に集積しやすい。においは感じられず、濁りもない。プランクトンは確認できない。

写真 16 百畳岩周辺

写真 17 溝滝直下

写真 19 溝滝下流の筋状泡

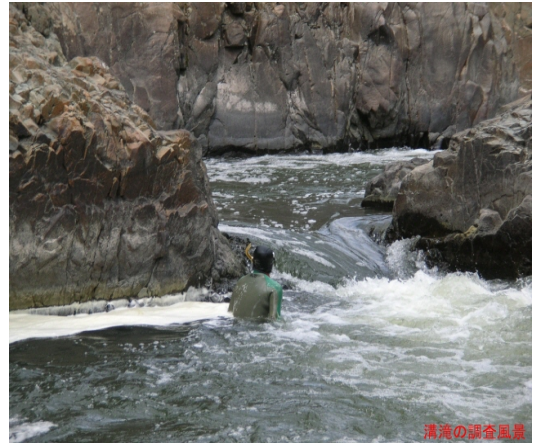
写真 18 溝滝

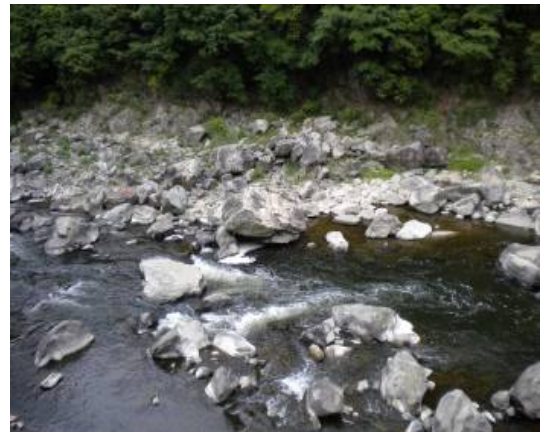
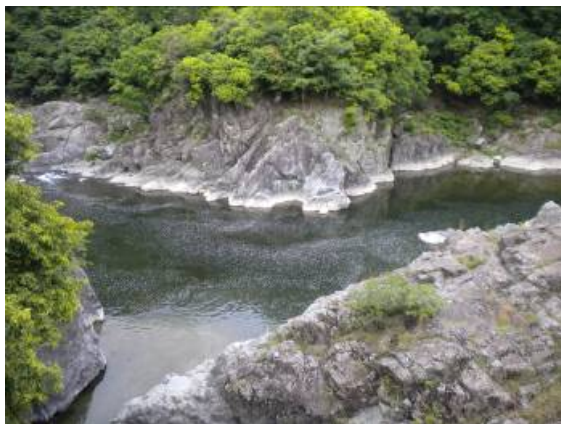
写真 20 名塩川合流点の上流

写真 21 名塩川合流点

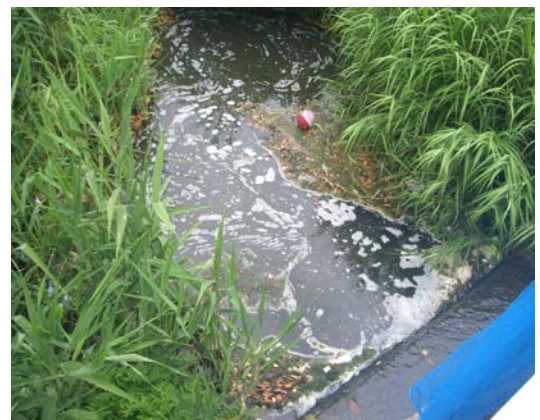
- 3) 仁川上流 (写真 22) (岡田)

仁川上流の本川は清冽だが、住宅街からの側溝排水がごみなどと一緒に流入し、そのため泡立ちが起こる。

写真 22 仁川上流

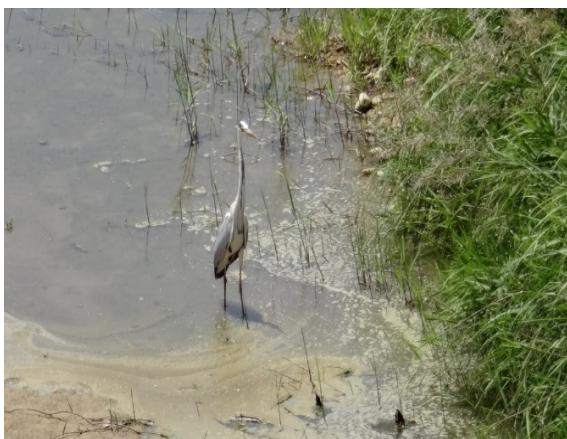
- 6) 甲武橋 (写真 23) (山本: 2014. 6. 6)

周辺の護岸に泡が吹き寄せられている。

写真 23 甲武橋中州付近の泡

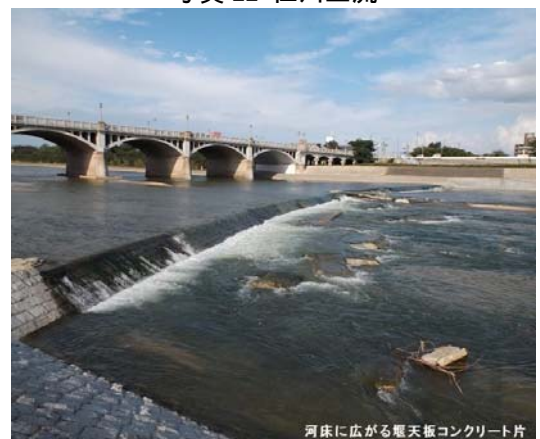
- 8) 武庫大橋 (写真 24) (吉田: 2014. 8. 27)

武庫大橋全景写真であるが、堰からの落下水にはこのような泡立ちが見られる。

写真 24 武庫大橋下流

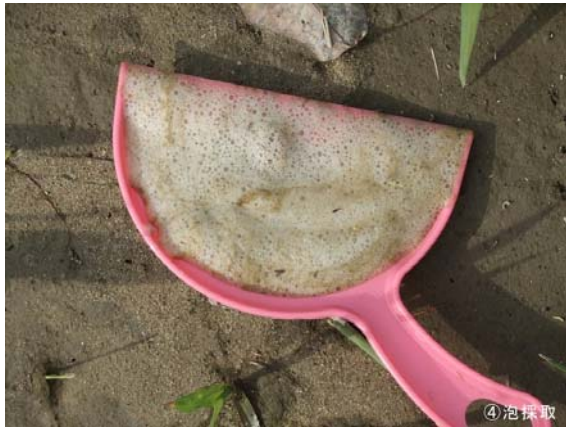
- 9) 3号床止付近 (写真 25) (吉田: 2014. 4. 30)

床止付近の吹き溜めに集積した泡を採取したもの。

写真 25 3号床止近で採取した泡

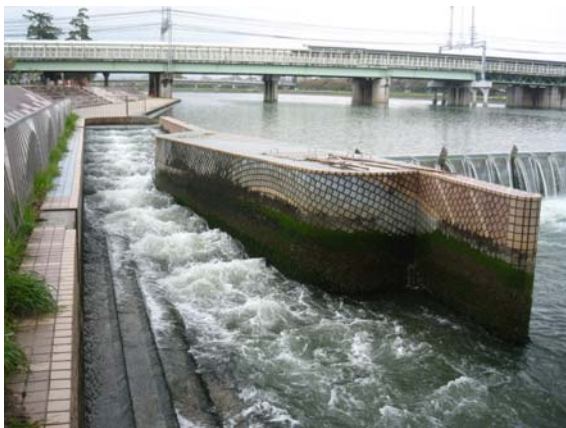
- 12) 潮止堰魚道 (写真 29) (村岡: 2014. 4. 20)

写真 29 潮止堰魚道の泡

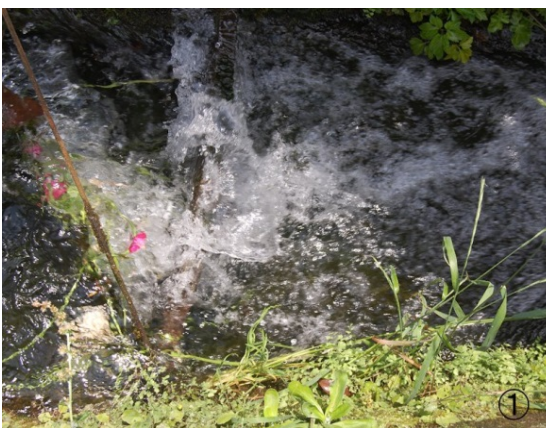
- 13) 津門川六甲トンネル湧水部 (写真 30) (吉田: 2014. 7. 10)

発生した泡はすぐに消える。清冽な水の泡は持続性がないと見られる。

写真 30 津門川の六甲トンネル湧水部

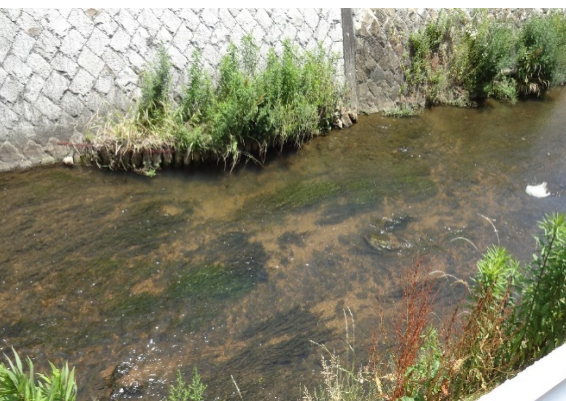
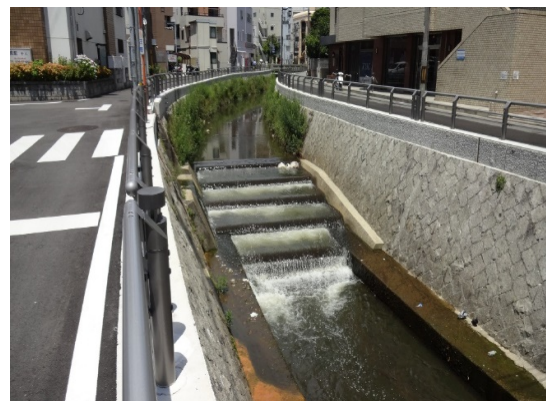
- 14) 津門川中流部魚道 (写真 31, 32) (山本: 2014. 6. 6)

中流部ではエビモの発生と水面泡が観測される。アユの遡上も確認できる新しい魚道の水の泡。

写真 31 津門川のエビモと水面泡

写真 32 津門川魚道の泡
