武庫川下流における河床の形と蛇行流れ

三輪 弼*

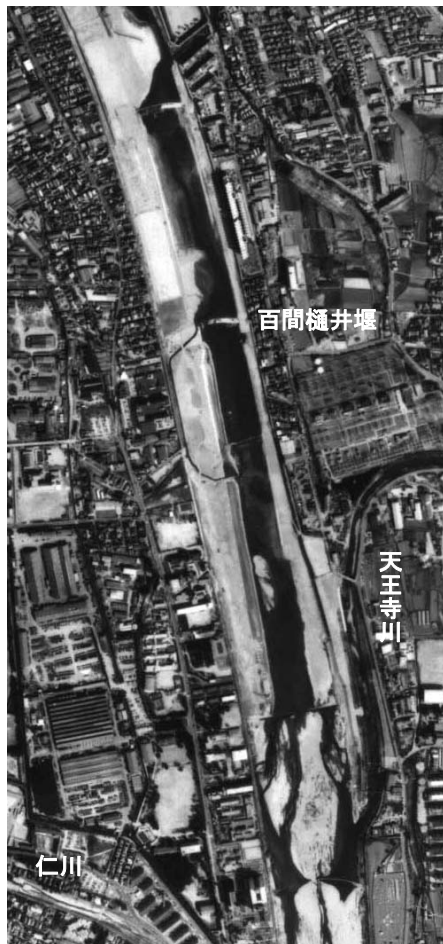
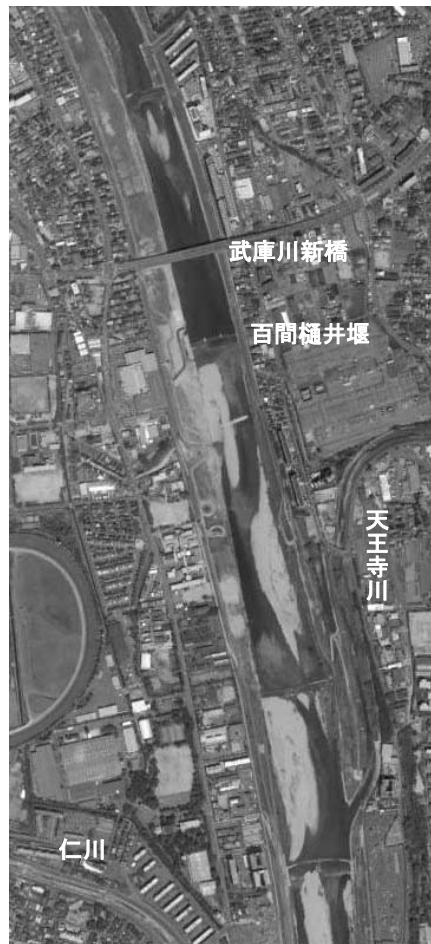
1983年（昭和58）に大きな洪水に見舞われ、大きな被害をこうむった。その後の災害復旧工事によって、低水路の掘削を伴った複断面河道への改修が進められた。**写真3(1)**の1984年撮影航空写真を見れば、百間樋井堰の上下流区間において、少し左岸寄りに低水路が掘削され、右岸側に広い高水敷を持つ複断面河道に改修されつつある様子がよく分る。低水路内の河床は平坦な河床に整理されたため、淵と瀬が連続し、左右に蛇行する流れはすっかり見られなくなった。

写真3 武庫川改修河道における砂礫堆形成（百間樋井堰上下流区間）

武庫川には、写真3の百間樋井堰をはじめ昆陽井堰、六樋井堰などの堰のほか、多数の床止め工が設置されている。百間樋井堰など多くの堰は、洪水時には堰が転倒する可動堰になっている。堰の敷高も河床高に見合う程度に低くなっているため、堰の存在は洪水の流下に影響しないと言える。床止め工は、河床低下が進んだ区間で河床高の安定のために設置される。堰の上下流河床高に差があり、床止め工において少し落差が付いていることが多い。写真3(2)を見れば、下流区間にある8号床止めにおいて、下流側水叩き工が全体的に露出して上下流に落差のあることが見て取れる。

写真3の8号床止めのみならず、その他の床止め工の事例を見ても、その効果は認められない。

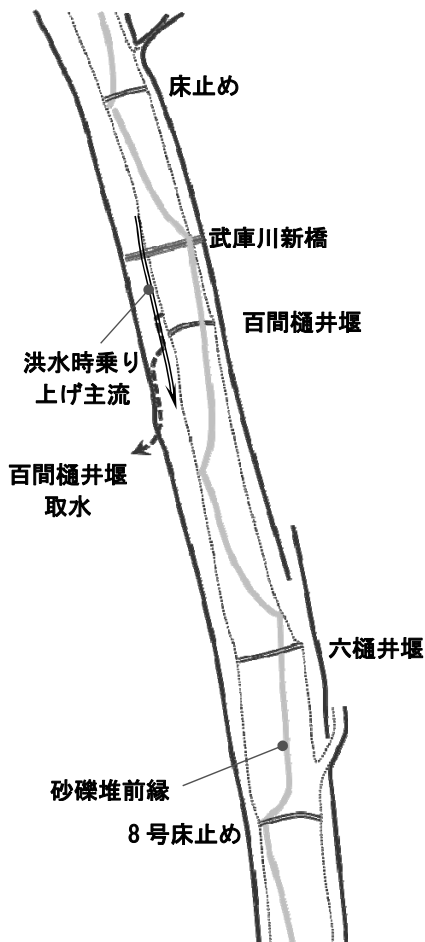
図1 2012年時点の砂礫堆形状

2013年洪水時に主流の一部が右岸高水敷に乗り上げ、高水敷面を洗掘

写真3(2)の2012年4月撮影衛星写真から砂礫堆形状を読み取ったのが、**図1**である。図中の砂礫堆前縁は、**写真2**の説明図同様、上下流の砂礫堆の境界線である。衛星写真において、百間樋井堰の下流区間は、連続する砂礫堆形状と左右交互の寄洲の間を蛇行する水流がきれいに出現している。百間樋井堰の上流側は、起立した転倒堰の湛水域になっているので、少し見にくい

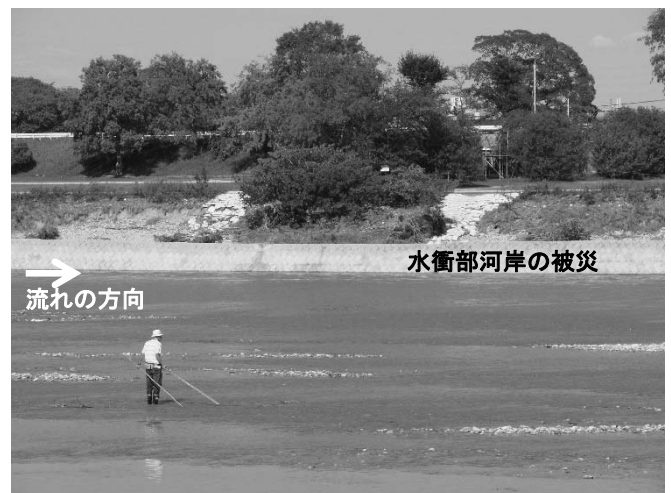
武庫川の2013年9月の出水においても、多数箇所での護岸損壊や河岸浸食の被害が発生した。**写真4**は、**写真1**の阪急神戸線橋梁上流の左岸側で河岸浸食被害が発生した例である。右岸側に広がった寄洲と左岸との間に淵があり、左岸に洪水水衝部が現れている。**写真4**の手前側は寄洲の上流に位置する瀬に当たっている。瀬の向こう側の河岸との間に淵がある。河岸の基礎部

写真4 阪急神戸線橋梁上流左岸の2013年洪水による低水路河岸の被災状況 (2013.09.18撮影)

には護岸が設置されていて、そちらに被害は発生していないが、河岸上部の護岸施設のない部分が大きく浸食された。応急対策として白い土嚢袋が多数積み重ねられているのを見ることができる。

この洪水によって、**写真 4**に見られたような低水路河岸の浸食被害が多数発生したほか、護岸損壊箇所も多く見られた。被災個所のほとんどは、**写真 4**の場合と同様に、洪水水衝部における被災である。

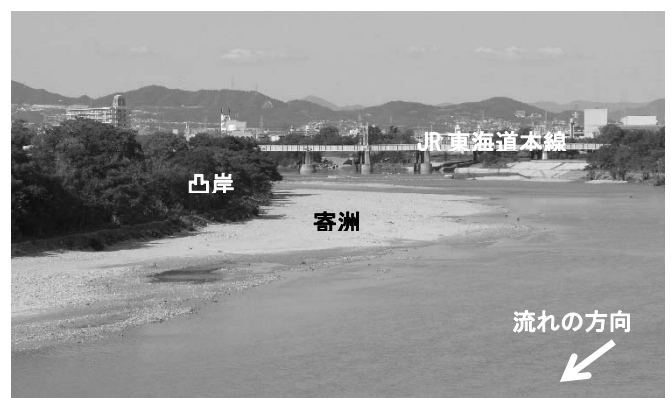
写真6は、国道2号線武庫大橋から上流側を撮影したものである。JR東海道本線橋梁下流の蛇行河道凸岸下流に寄洲が発達している。長年月にわたって位置・形状の安定化した寄洲である。砂礫堆移動が抑えられた地点は平水時みお筋が安定した地点であるから、好適な取水位置になる。また、洪水時水衝部の位置も安定するので、護岸の必要個所を特定することが可能に

写真6 蛇行河道湾曲部下流の安定した寄洲
(武庫大橋上流側, 2013.09.18撮影)

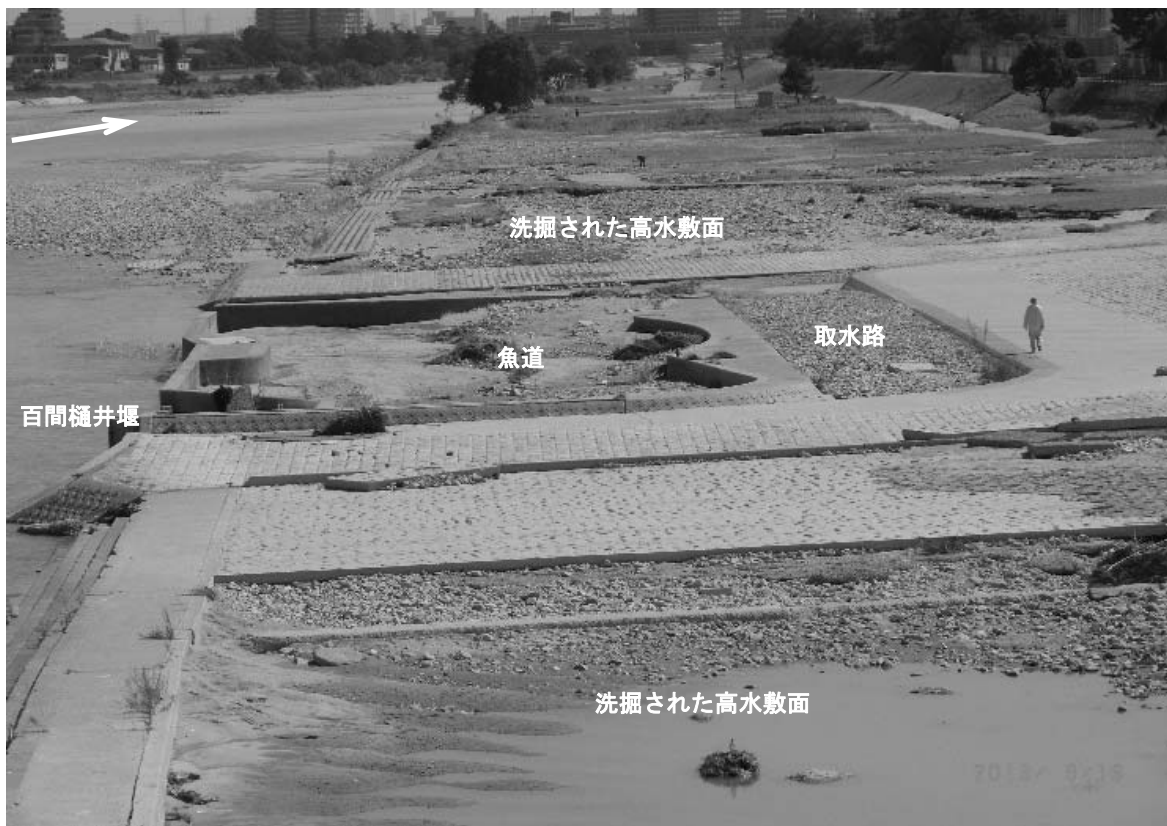
阪急今津線橋梁から下流の複断面に改修された河道において、2013 年洪水は高水敷面に冠水して流下し、高水敷面の洗掘被害が各所で発生した。とくに、百間樋井堰の上下流高水敷面において大きく洗掘された。洗掘によって運び出された砂礫によって、**写真 7**に見られるように、取水路と魚道、さらには堤外導水路がすっかり埋没した。

洪水主流の一部が乗り上げてくる。この主流線に沿って高水敷面が洗掘され、下流に運び出された砂礫が、堰の右岸高水敷部に設けられた取水路と魚道を埋め尽くした。その下流の表面保護工の下流においても、高水敷面が大きく洗掘されている。**写真 7**下部の激しい洗掘は、武庫川新橋橋脚の保護工下流に当たる。

表面保護工下流の洗掘は、昆陽井堰の右岸高水敷においても見られた。保護工部分で抵抗が減少し、流れが加速されることが被害拡大の原因である。

写真 7 砂礫で埋もれた百間樋井堰取水路と魚道
(武庫川新橋下流側右岸高水敷, 2013. 09. 18 撮影)

武庫川水系河川整備計画（2011年策定）に定められた河道対策目標流量 $3,200\text{m}^3/\text{s}$ に対して、2013年の洪水流量はその約半分の流量であったが、高水敷面における大きな災害が発生した。百間樋井堰付近はすでに目標流量を流下させるに十分な断面が確保されている。そのさい、高水敷部分で水深3m程度での流下を見込んでいる。今回の洪水では、百間樋井堰付近の高水敷流下水深は最大でも1m程度である。今後の洪水においても高水敷面の荒廃は避けられない。都市河川として高水敷利用を継続するためには、洪水時の被害を想定したうえでの管理が必要である。
