武庫川中流部における泡の実態と発生要因について

武庫川あわ検討グループ

About the actual situation and the outbreak factors of the bubble foam and froth in the middle stream of Muko River

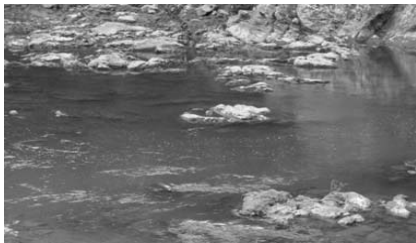
写真4 羽束川合流点の下流側

新名神道路工事のため河川敷に降りることが不可能な区間であることから、遠距離からの目視調査のみであるが、羽束川からの流入により発生したとみられる泡らしきものが左岸を流れるのを確認した。その泡は武庫川上流浄化センター放流口付近から右岸に移動、亀治橋から流れてきた僅かな泡と合流して消滅しながらさらに流下した（**写真4, 5, 6, 7**）。

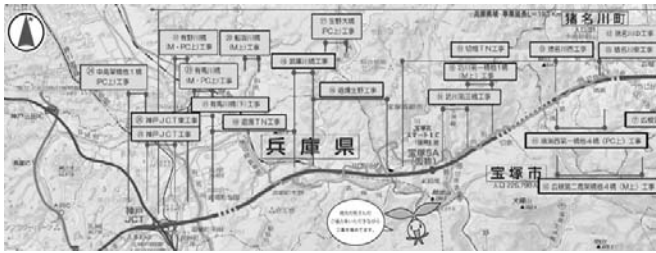
図2 新名神高速道路工事実施状況 (2014.9 現在)

武庫川峡谷に沿って建設中の新名神高速道路工事は、武庫川および武庫川峡谷の自然環境に大きな影響を及ぼしながら進行している。工事計画図を図2に、工事の状況を写真16、17に示す。

工事中の道場トンネルから橋脚が武庫川本川を横切り、峡谷部の山肌を開削しながら道路が本川と並行に建設されている。非常に大規模な工事であることから、河川環境への影響が懸念される。今回の追跡調査により、トンネル工事入り口付近の小河川からの泡や大岩橋左岸橋詰調整池の濁水が目視されたことから、工域、

工種、工程によっては、泡や濁水が武庫川に多量に負荷される可能性がある」と推察された。
