武庫川下流部潮止堰転倒の環境への影響

吉田博昭*

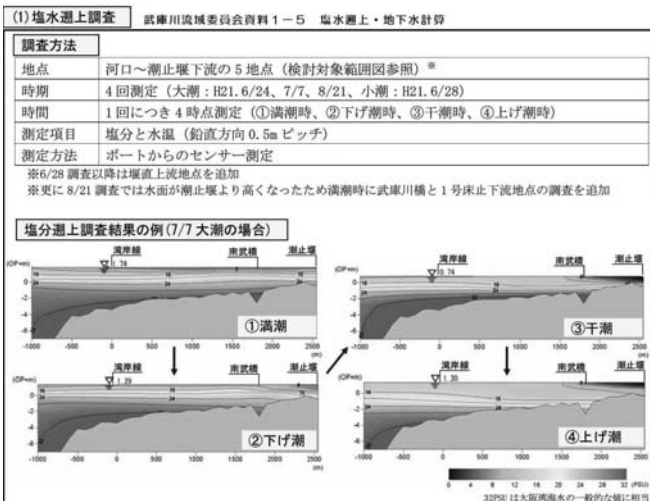
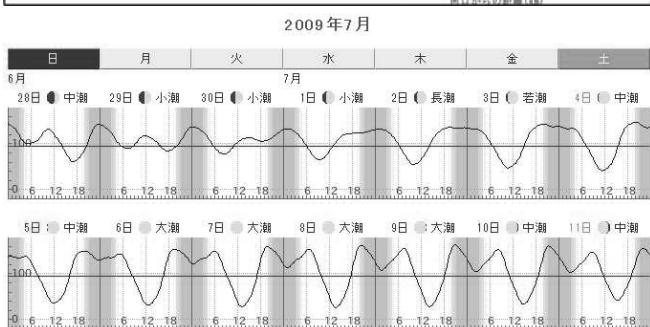
図 1 流域委員会の塩水遡上調査結果および潮汐

塩水遡上調査結果が県から提示された。図 1 は海域の調査範囲が広く読み取り難いが、満潮時には潮止め堰まで塩水遡上し、引き潮時は堰直下が殆ど淡水化している事が分かる。筆者の調査結果を表 1 に示す。

太枠の範囲は工事転倒、洪水自然転倒期間である。図 1②の予想計算では、潮止め堰撤去後は JR 橋梁までが感潮域になる。県の予想計算通りとすれば、潮止め堰全転倒で撤去相当の状況になり第 1 堰までが感潮域になる。

表の 3 月 16 日は工事転倒翌日で、武庫川橋で塩分が検出されたが、その後は全く検出されず、図 1 の予想計算のような結果は確認出来なかったが、表 1 の 14 年 3 月 14 日～9 月 22 日の間、潮止堰は平常状態管理されていた。14 年 7 月 30 日は魚道が断流になるくらい堰が倒され、大潮時期で、甲武橋流量が極端に少ない日が続いた。潮が堰を超える日が続く、阪神橋梁まで塩水遡上があったものと推定出来る。

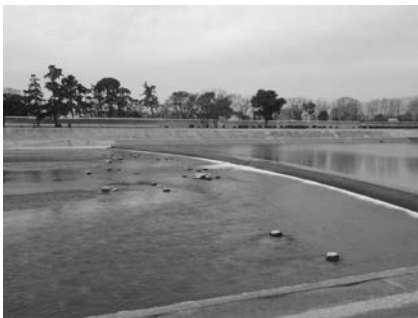
写真1 干潮時第1堰の中洲

写真1は15年3月16日干潮時の第1堰で、平常時は水面下になって見えない中洲が現れた。満潮になると水面下になり感潮帯を示し大潮満潮時でも堰を超えず、阪神橋梁の塩水遡上も見られなかった。現況では、地下水への塩水浸透の可能性は低いものと推測出来る。

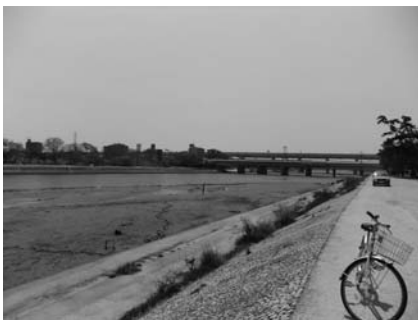
写真2 潮止め堰転倒時の武庫川橋下流部堆積ヘドロ

09年4月15日の潮止め堰試験転倒で60cm水位が下げられると、武庫川橋下流にヘドロ堆積層が現れた(**写真2**)。やわらかいヘドロの層は長靴がめり込み、歩行困難な状態だった。

潮止め堰試験転倒のお知らせに「水位低下時の河床状況(上流側にヘドロの堆積がないか等)を見て、河川利用上の危険が予見される時は、転倒高さを調整する必要がある。」と注意書きが添えられ、ヘドロに相当気を配っていた。

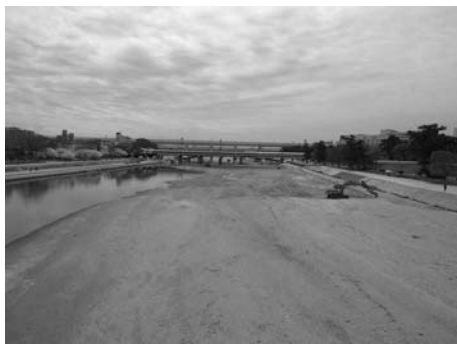
写真3 潮止め堰転倒時に生じた砂州

写真3は14年の11号台風被害復旧工事期、潮止め堰が転倒された際に現れた砂州。試験転倒の際はヘドロ状であったのに綺麗な砂礫になっていた。長期間堰止められるとヘドロが溜まるが、一度洪水が起きると大量の砂礫が流れ込みヘドロと置き換わる。

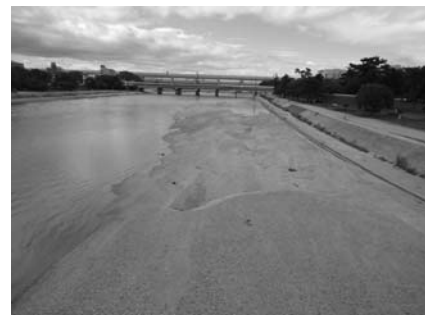
写真5 台風に伴う堰自然転倒時に現れた砂州

右岸側に堆積した砂礫を右岸側の淵へ移動して平坦化し復旧工事を終えた直後の15年7月に、再度11号台風による洪水に伴い自然転倒した。

現れた砂州(**写真5**)は殆ど復旧工事前と同じような形で右岸側に堆積、砂礫堆積でヘドロは見られなかった。やはり物凄い土砂運搬量があったことを示す。

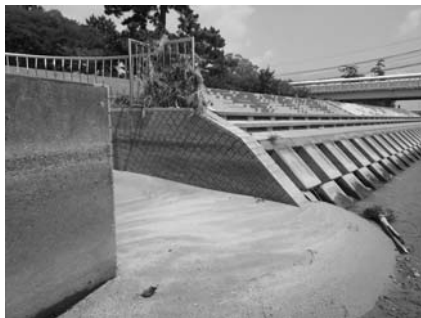
写真6 潮止め堰全転倒時の魚道付近穴あきブロック

写真6は潮止め堰全転倒時の魚道付近穴あきブロックで、平常時はブロックの隙間にテナガエビや小魚が潜んでいる。生息環境に配慮されても水位が下がったり、土砂堆積など環境の変化が激しいのが武庫川である。工夫されているとはいえ浅瀬や水際の植生は皆無で、汽水域の生物層は貧弱である。潮止め堰や堰が幾

堰転倒までは、穴あき護岸ブロックを住処とするテナガエビがいて釣り人を楽しませていたが、転倒して河床が頭わになり住処を失った。しかし湛水して棲息佳境が取り戻されるときと戻って来る。昨年は7月頃から満ち潮に乗ってハゼが群れをなして登ってきたのに今年はまだ見られない。

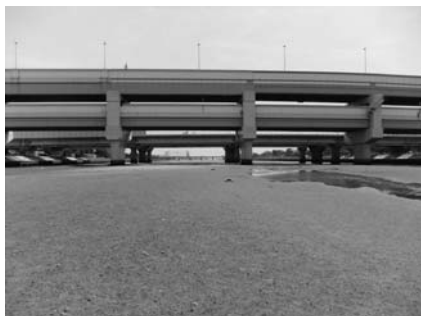
写真7 43号線橋梁付近の砂州

昔は潮干狩りが楽しまれていた話が伝わるが潮干狩りが出来るような砂州は存在しない。春の大潮の干潮時間帯に潮止め堰下流から43号線橋梁付近に砂州が現れるが、貝は見あたらない(写真7)。

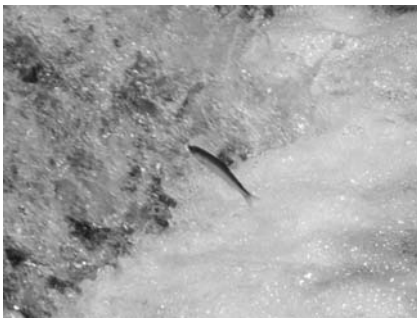
写真12 アユの遡上

今年アユ遡上時期と転倒期間が重なり、堰という障害物がなくなったためか、1号堰で久しく見られなかった、大量のアユが飛び跳ねるのが確認出来た(写真12)。同じ日に3号堰でも遡上が確認され、アユ遡上障害物が少なくなればアユも戻って来ることが充分期待

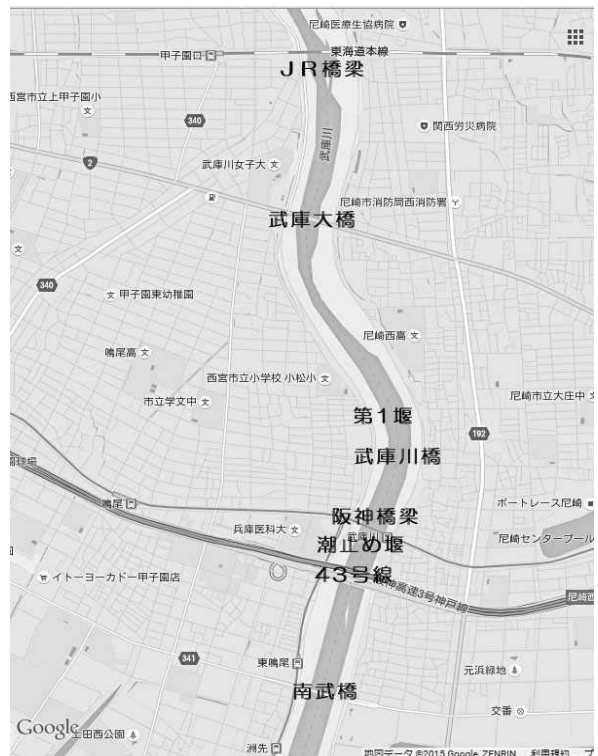
図2 武庫川の最下流域図

武庫川の生物層は貧弱と言わざるを得ないが、生きものは強く、洪水で逃げ込んだ水溜まりが干上がっても、何処かで生き延びた生きものが直ぐに戻って来る。生きものが戻れば子供たち(写真14)が戻って来るのが武庫川の面白いところである。武庫川の最下流域図を図2に示しておく。
